Die Wasserassel (*Asellus aquaticus*) in Wasserversorgungsanlagen

-Studie-

DAHME-NUTHE WASSER, ABWASSERBETRIEBSGESELLSCHAFT mbH

AquaLytis

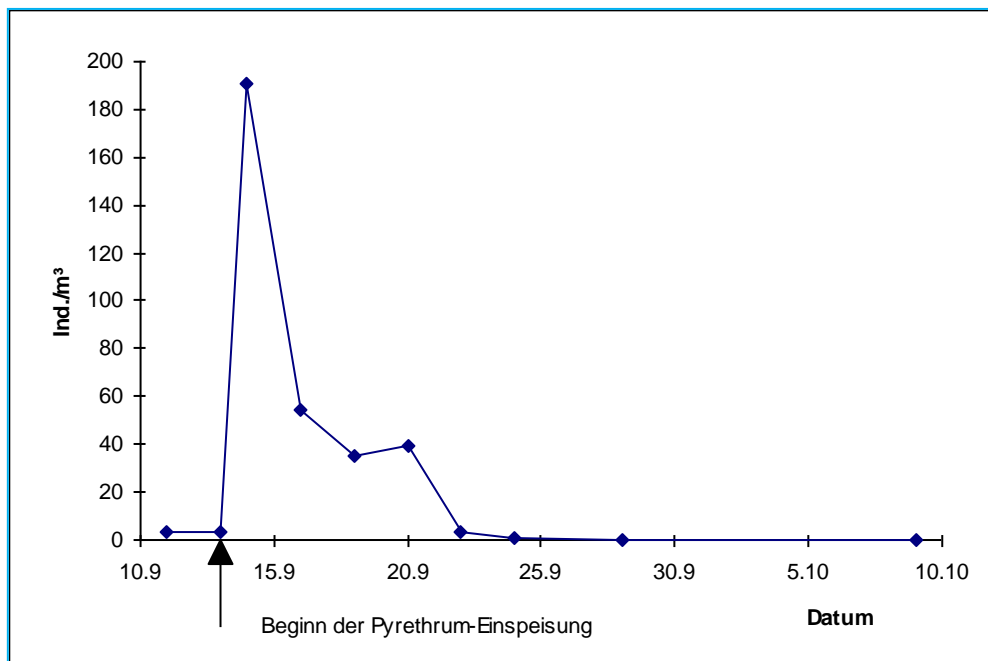
Abbildung 2: Mittelwerte der aus den Testhydranten ausgespülten Asseln während der Bekämpfungsmaßnahmen in Magdeburg 1964 (aus SCHWARTZ, H. et al. 1966)

In umfangreichen Vorversuchen wurde ein Mittel gesucht, welches toxisch für Asseln, aus hygienischer Sicht jedoch unbedenklich und wirtschaftlich in der Anwendung ist. Die Bekämpfung der Wasserasseln erfolgte schließlich mit Pyrethrin in einer Konzentration von 0,0025 mg/l. Als Wirkmittelverstärker bzw. Synergist wurde zusätzlich Piperonylbutoxid in der 2,5 fachen Konzentration zugesetzt. Das Pyrethrum wirkte schlagartig auf die Asseln: In einigen Haushalten wurden pro Glas Wasser 20-40 Asseln gezählt, verschiedentlich kam es durch Verstopfungen zu Druckmangel und in Extremfällen zur völligen Unterbrechung der Wasserversorgung einzelner Grundstücke. Ein in einer Hauptleitung eingebautes Fangsieb musste während der Aktion täglich von einem zentimeterstarken Asselbelag gereinigt werden.

Während der Bekämpfungsmaßnahmen erhöhte sich die Keimzahl im Trinkwasser erheblich, so dass am 5. Tag der Pyrethrumzusatz beendet und mit der Hochchlorung begonnen wurde. Nach weiteren 14 Tagen konnte zum Normalbetrieb übergegangen werden.

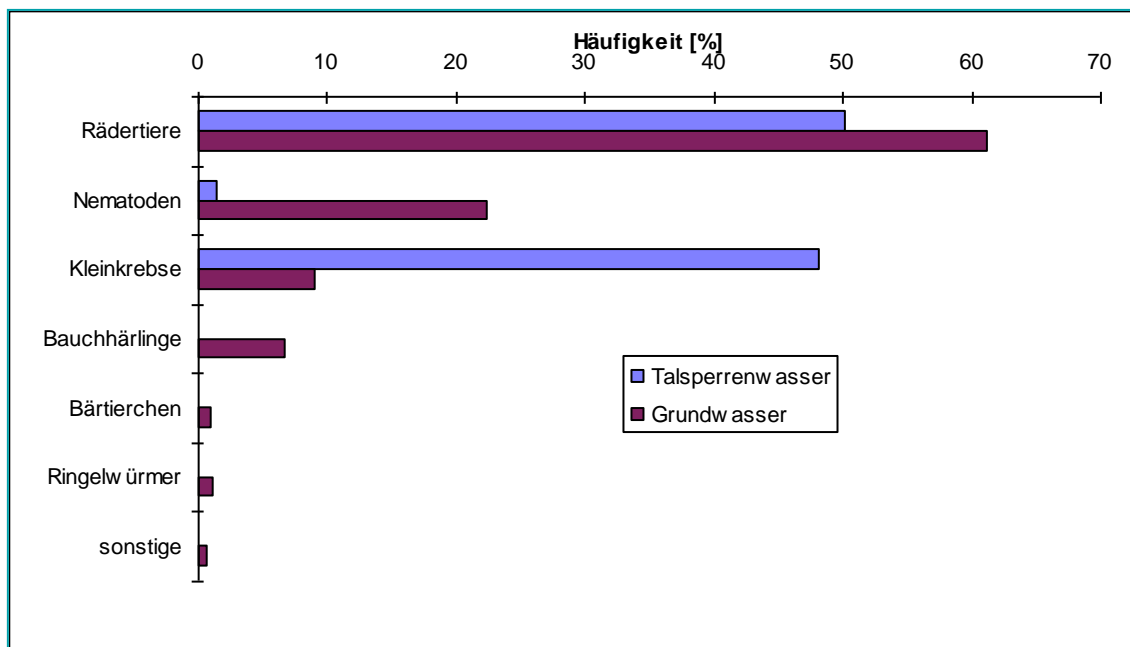
Abbildung 3: Vergleich der Häufigkeiten der wesentlichen Organismengruppen im Trinkwasser aus Talsperren- und Grundwasser (10µm Planktonnetzproben) (aus SCHREIBER, H. 1996)

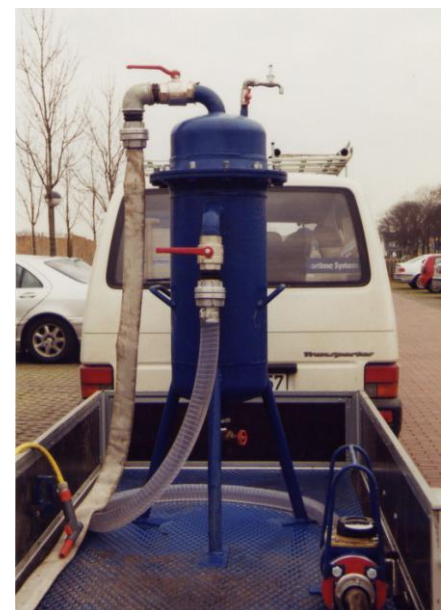
Der Einsatz einer Filtrierapparatur (Abbildung 7) ist für eine schonende Abfiltrierung insbesondere größerer Organismen (Wasserasseln) erforderlich, in Folge des hohen Wasserdruckes können die Tiere beim Auftreffen auf die Gaze des Planktonnetzes zerschlagen werden. Im Falle der verwendeten Filtrierapparatur erfolgt die Druckentlastung erst nach dem Filtrationsschritt.

Abbildung 7: Filtrierapparatur zur schonenden Entnahme von Wasserasseln und weiteren Invertebraten aus Hydranten

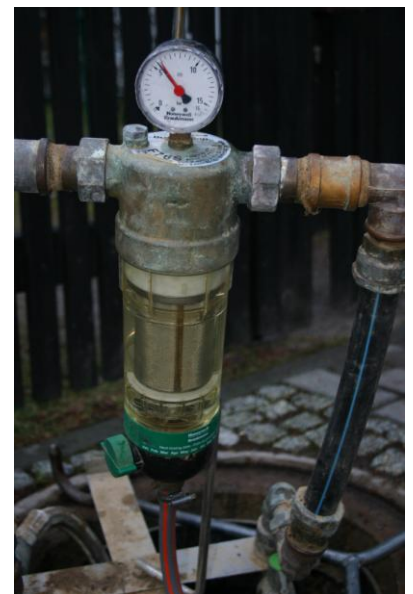
Über die Untersuchung von Schmutzfängern / Partikelfiltern lassen sich zeitliche Änderungen der Invertebratenbiomasse im Leitungsnetz verfolgen (Abbildung 8). Sie sind insbesondere zur Kontrolle der Wirksamkeit von Maßnahmen geeignet. Die Wirkung dieser Filter besteht (in Abhängigkeit von deren Maschenweite)

Abbildung 8: Partikelfilter vor einem Hausanschluss
